OBJET : Conventionnement avec le Ministère des Armées pour la mise à disposition de la digue du Sillon Nord à Saint-Vaast-la-Hougue

CONVENTION DE MISE A DISPOSITION VALANT TRANSFERT DE GESTION DE LA PARTIE
NORD DE LA DIGUE DU SILLON A SAINT-VAAST-LA-HOUGUE

SYSTEME D'ENDIGUEMENT DE SAINT-VAAST-LA-HOUGUE / REVILLE

ANNEXE DESCRIPTIVE DE LA DIGUE DU SILLON NORD, APPARTENANT AU SYSTEME D'ENDIGUEMENT

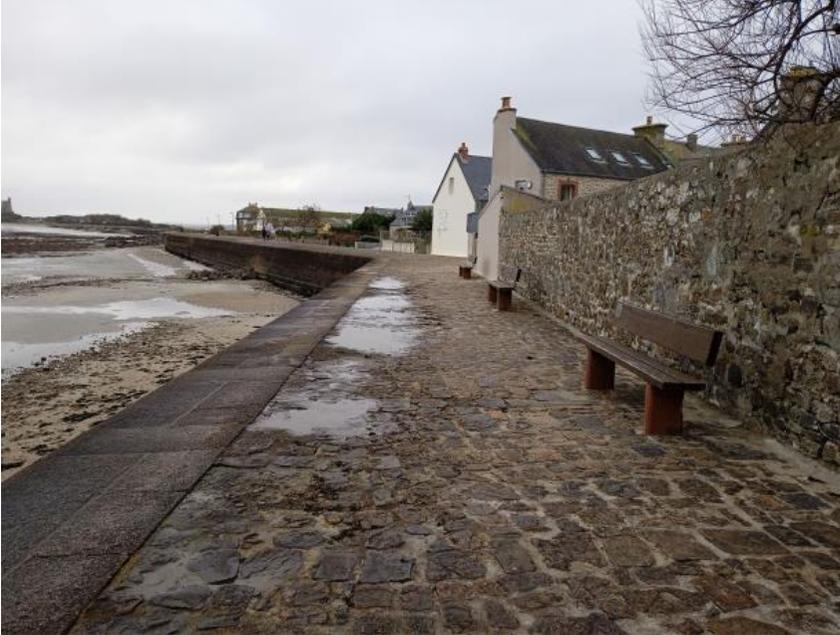
N°	Commentaires	Photo miniature	Latitude (DD)	Longitude (DD)	Heure (hh:mm:ss)
001	présence de flashes

Niveau d'urgence	Zone à traiter	Type de traitement/travaux
Court terme	Fissures verticales marquées et très marquées, situées côté terre	Piqueter et combler la fissure. Injecter du coulis si une petite cavité est constatée lors de l'ouverture
Moyen terme	Rejointoiement de la maçonnerie sur la crête, et les pans côté terre et côté mer	Suppression de la végétation prise dans les joints, nettoyage des joints dégradés et rejointoiement
Long terme	Zone de flash	Surveillance et en cas d'évolution, investigations complémentaires

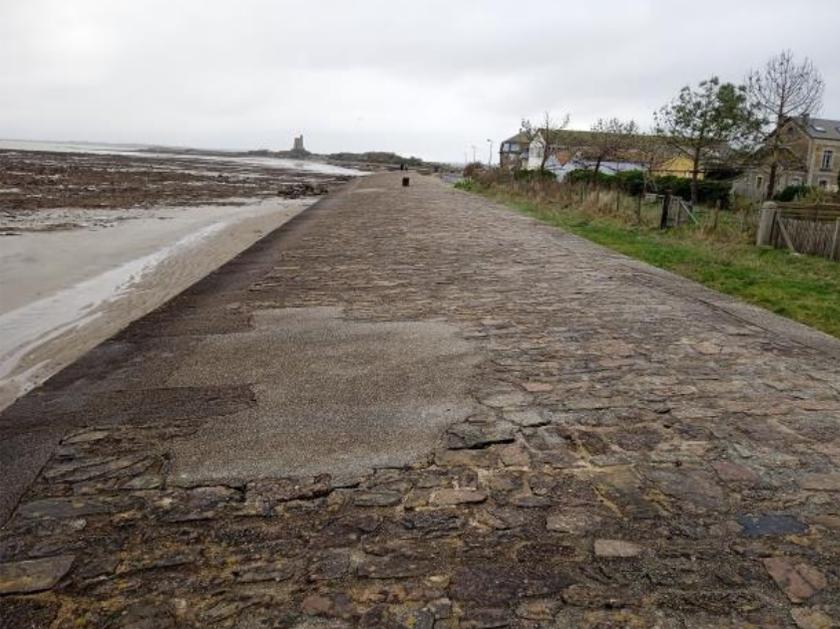
N°	Commentaires	Photo miniature	Latitude (D)	Longitude	Heure
002	Joints dégradés

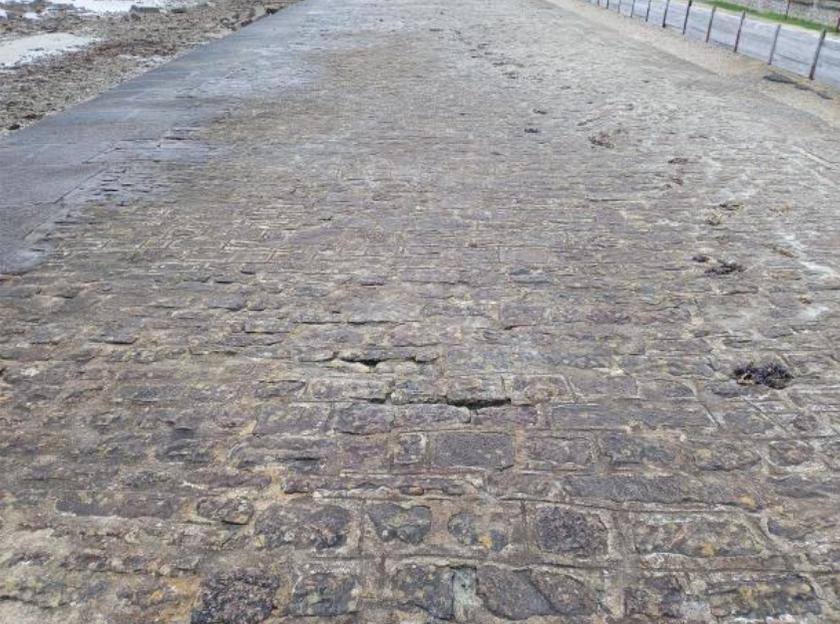
49,584283	-1,264817	15:06:41
003	Joints dégradés

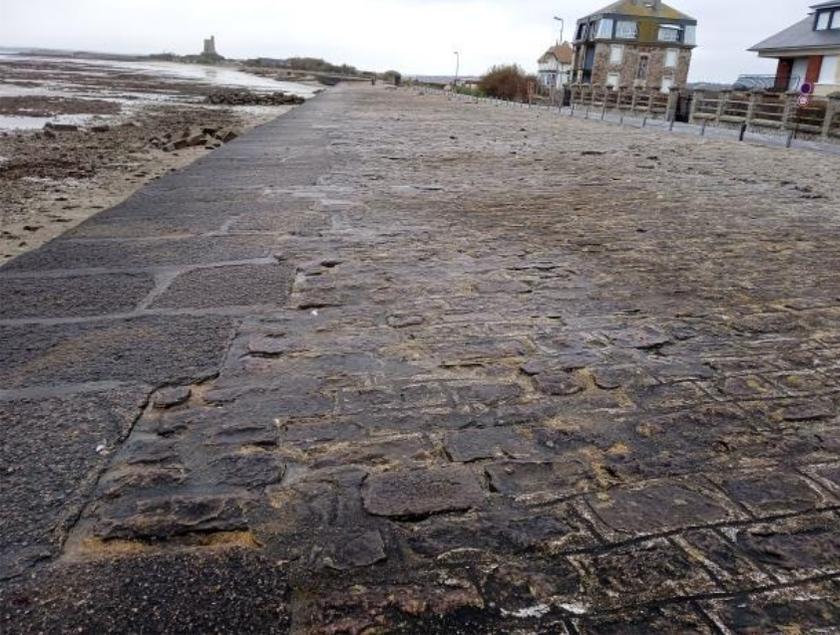
N°	Commentaires	Photo miniature	Latitude (D)	Longitude	Heure
004	Joints dégradés

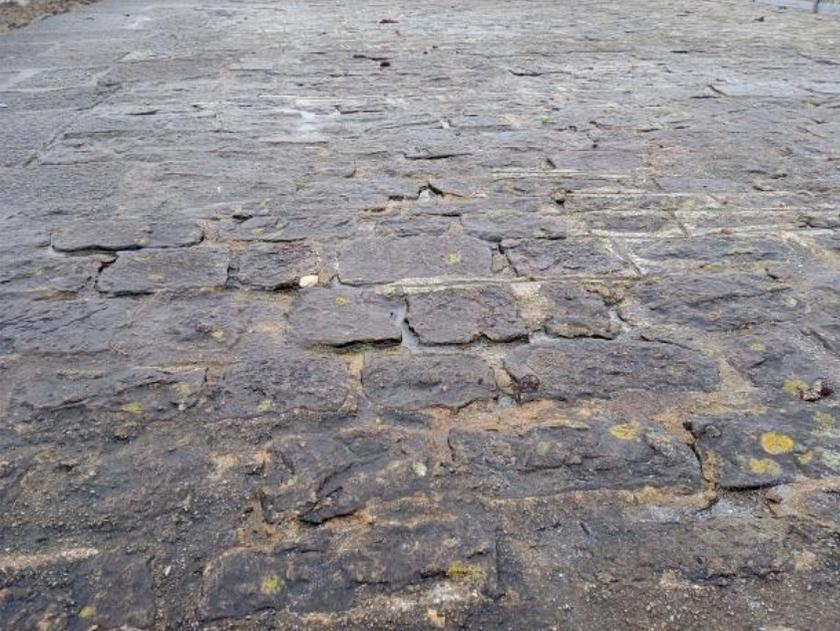
49,583447	-1,265843	15:07:37
005	Joints dégradés

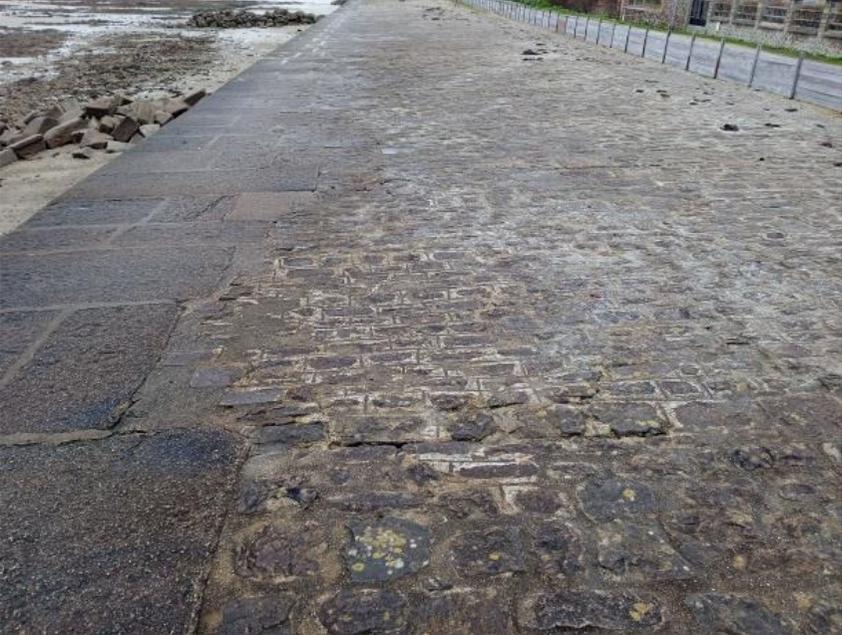
N°	Commentaires	Photo miniature	Latitude (D)	Longitude	Heure
006	Joints dégradés

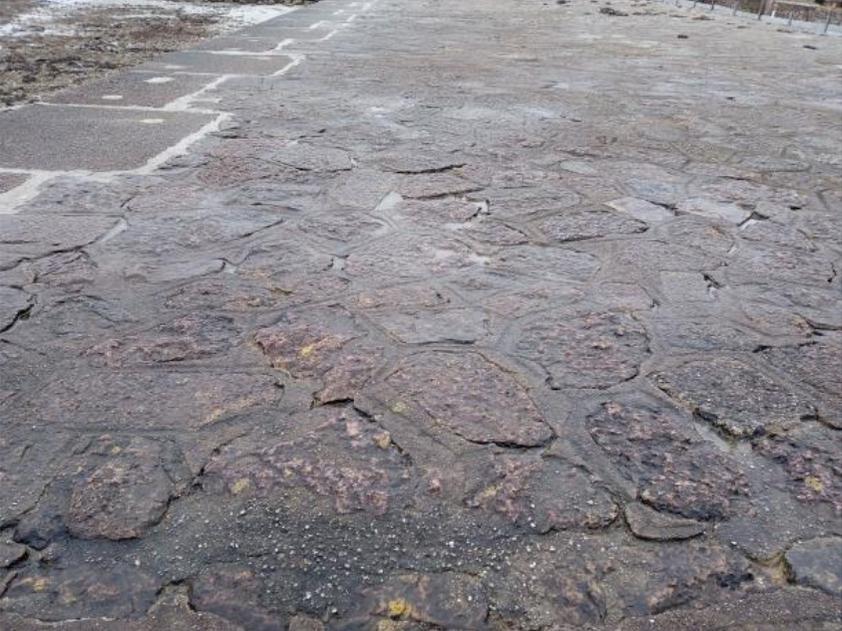
49,583307	-1,266060	15:08:35
007	Joints dégradés

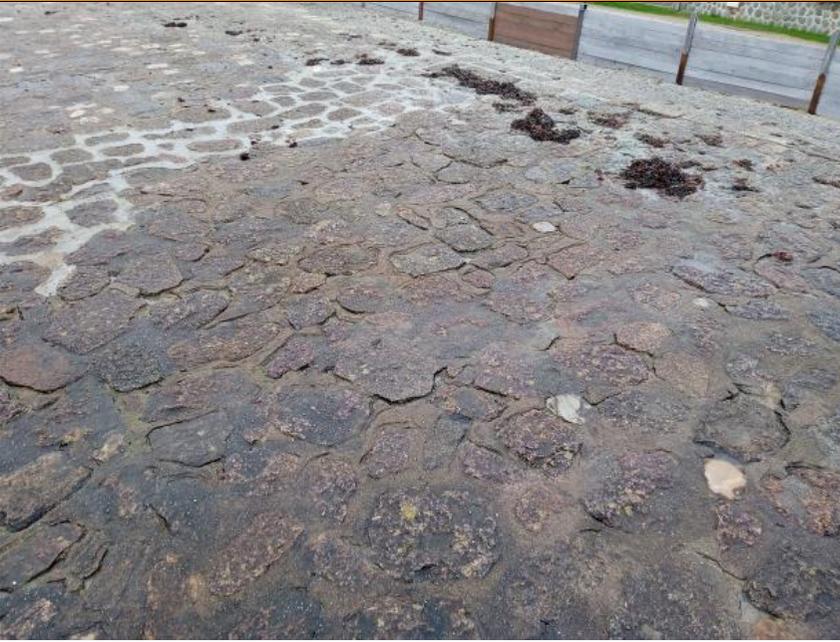
N°	Commentaires	Photo miniature	Latitude (D)	Longitude	Heure
008	Joints dégradés

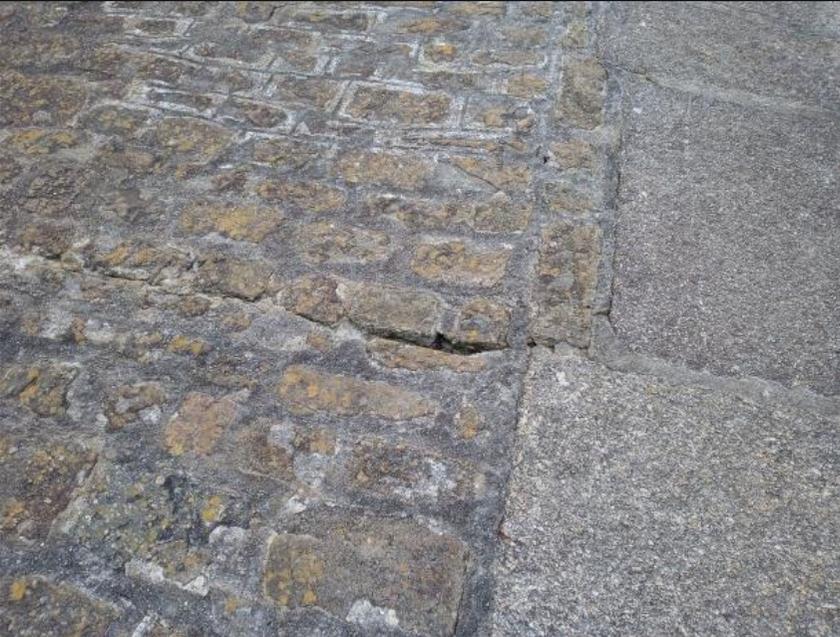
49,583085	-1,266380	15:09:34
009	Joints dégradés

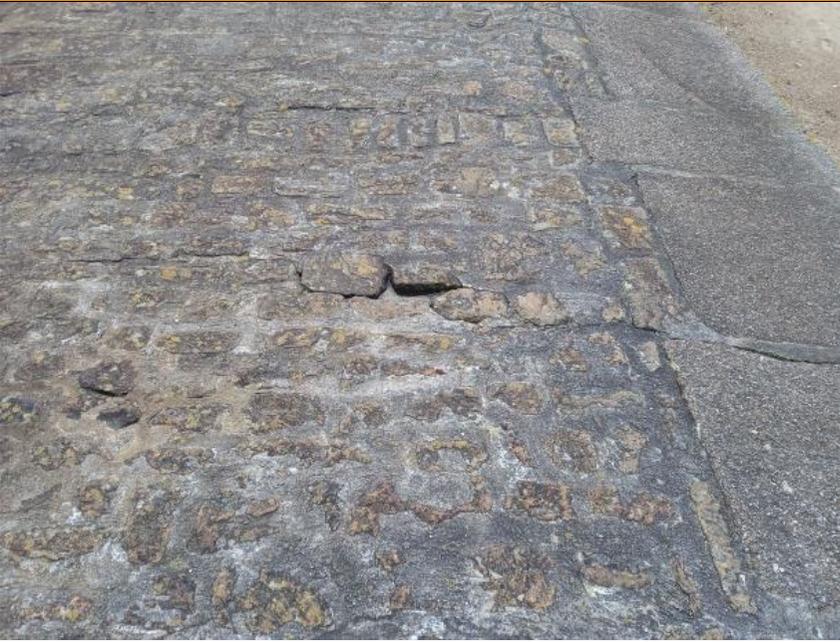
N°	Commentaires	Photo miniature	Latitude (D)	Longitude	Heure
010	Joints dégradés

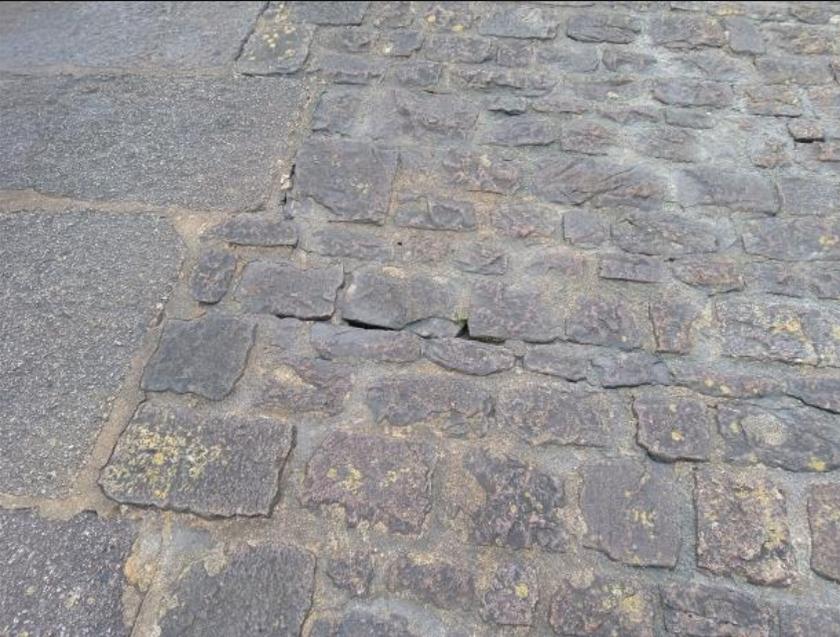
49,582803	-1,266815	15:10:31
011	Joints dégradés

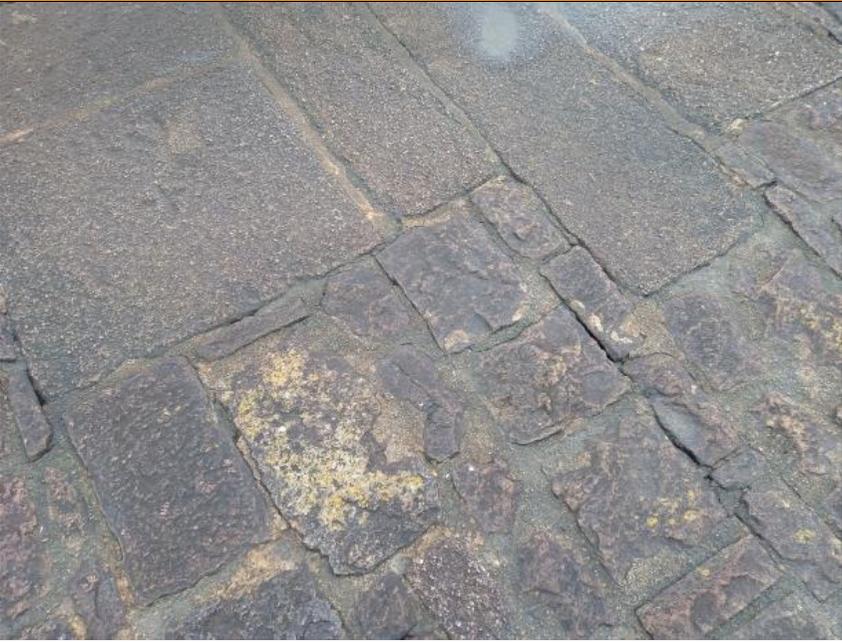
N°	Commentaires	Photo miniature	Latitude (D)	Longitude	Heure
012	Joints dégradés

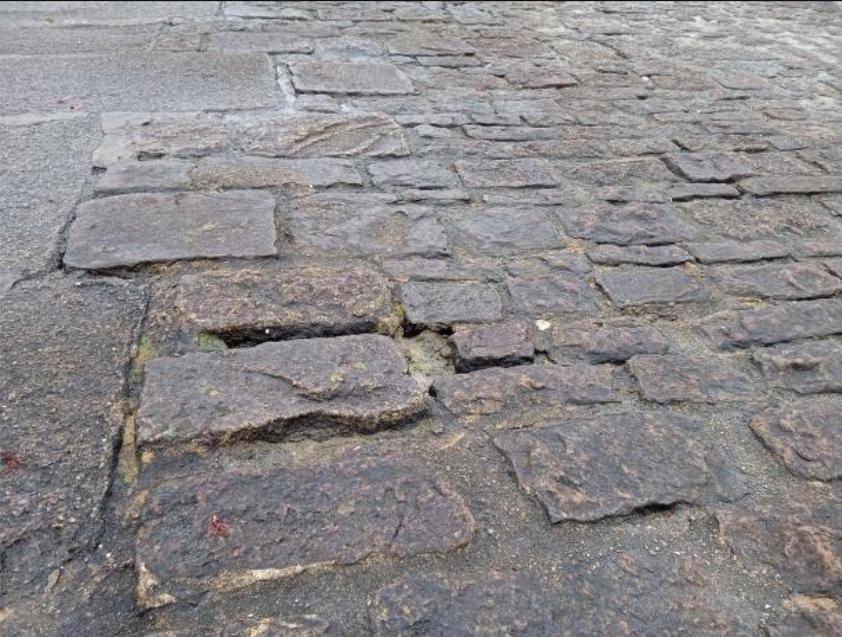
49,582313	-1,267542	15:12:49
013	Joints dégradés

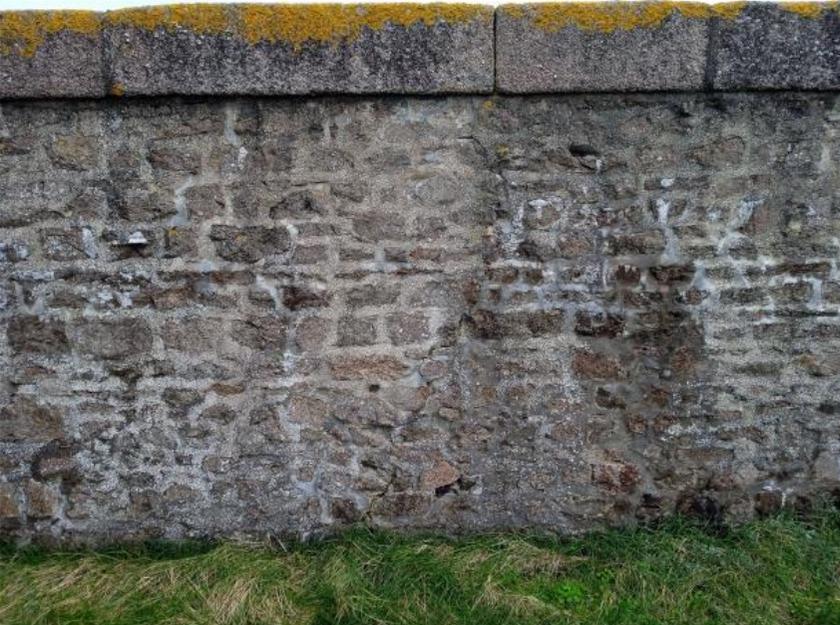
N°	Commentaires	Photo miniature	Latitude (D)	Longitude	Heure
014	Fissure verticale peu marquée

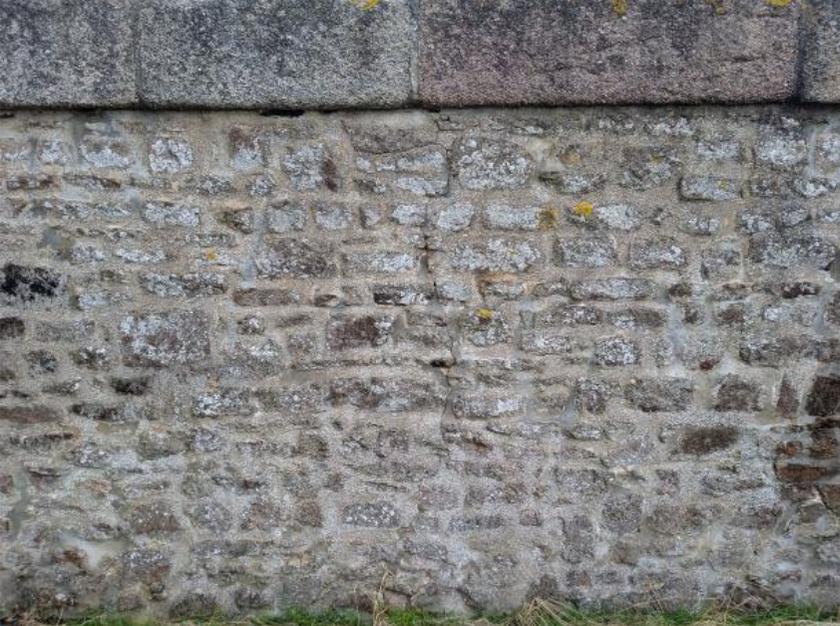
49,582222	-1,267773	15:17:52
015	Fissure verticale peu marquée

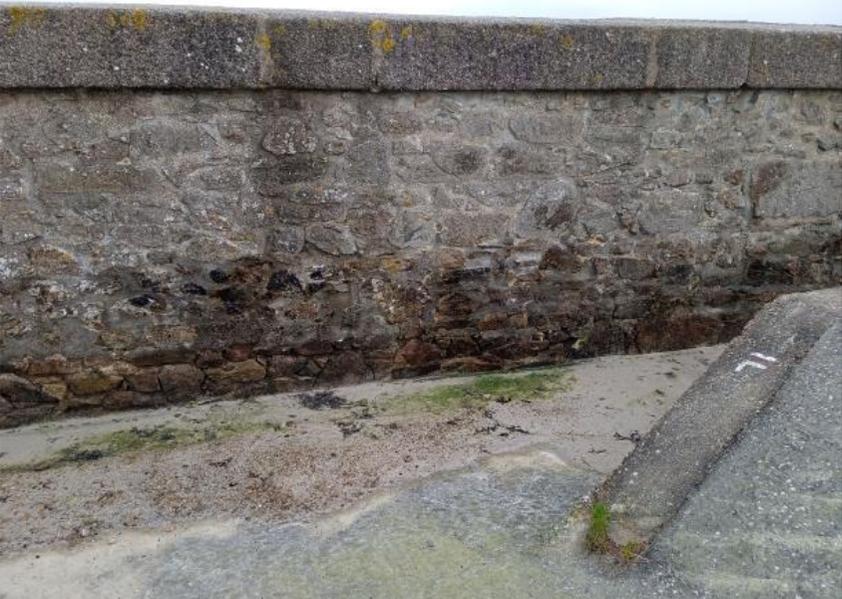
A photograph showing a close-up of a stone wall. A prominent vertical crack runs down the center of the wall, separating it into two sections. The wall is made of rough-hewn stones and has some yellowish-green moss or lichen growing on it. In the background, a concrete ledge and a cloudy sky are visible.	49,582380	-1,267530	15:18:46
017	Joint très dégradés au pied de l'ouvrage sur environ 40 cm de hauteur et cesur 30 mètres vers le Nord

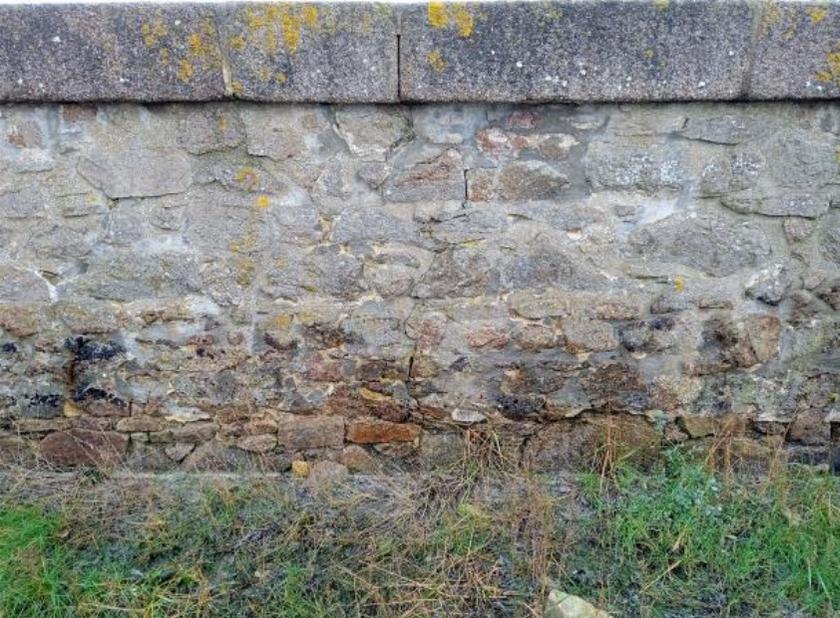
N°	Commentaires	Photo miniature	Latitude (D)	Longitude	Heure
018	Fissure verticale peu marquée

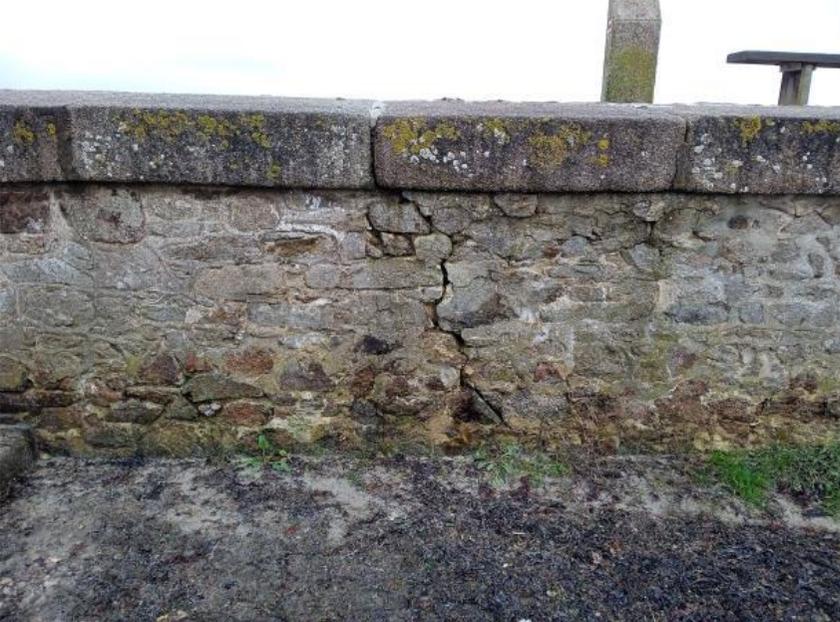
49,582570	-1,267262	15:20:34
019	Fissure verticale très marquée

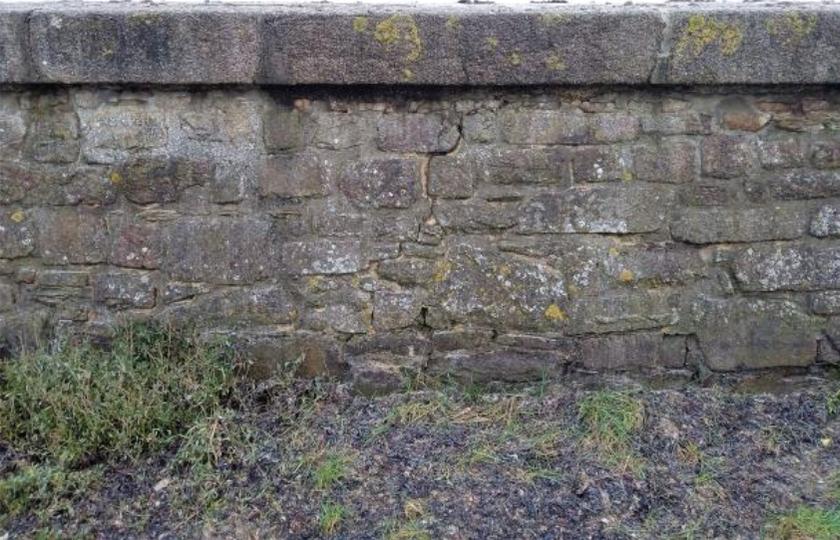
N°	Commentaires	Photo miniature	Latitude (D)	Longitude	Heure
020	Fissure verticale et joints dégradés

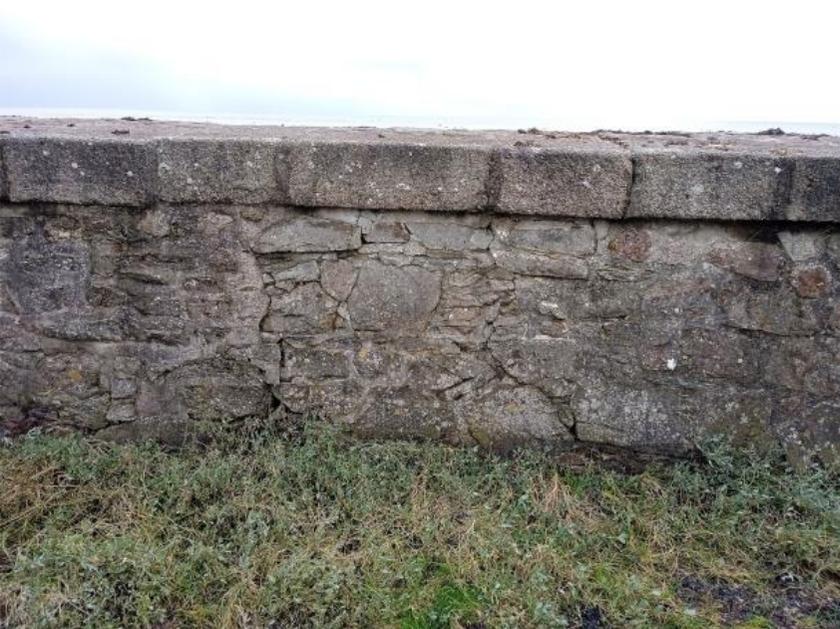
49,583118	-1,266432	15:23:57
021	Joints dégradés

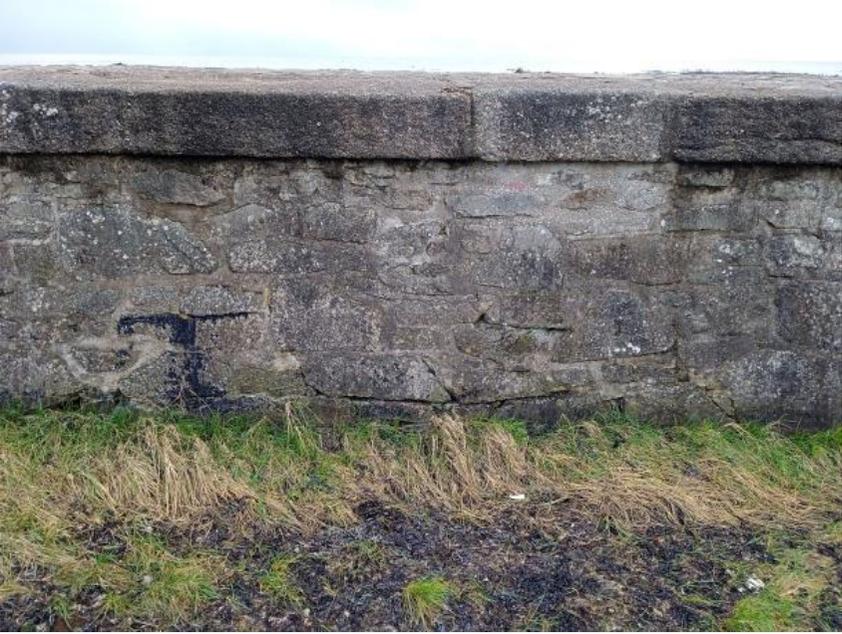
N°	Commentaires	Photo miniature	Latitude (D)	Longitude	Heure
022	Joints dégradés

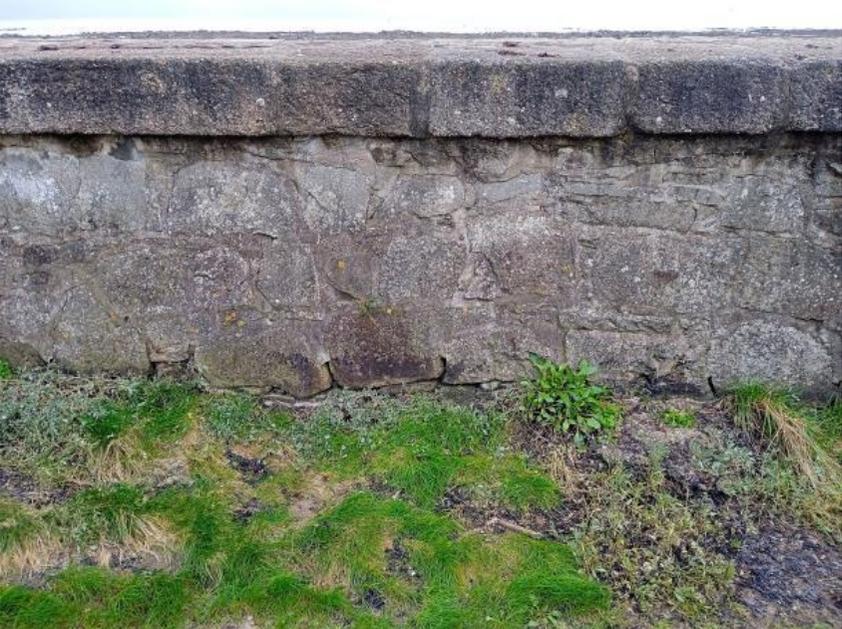
49,583363	-1,266137	15:24:53
023	Joints dégradés

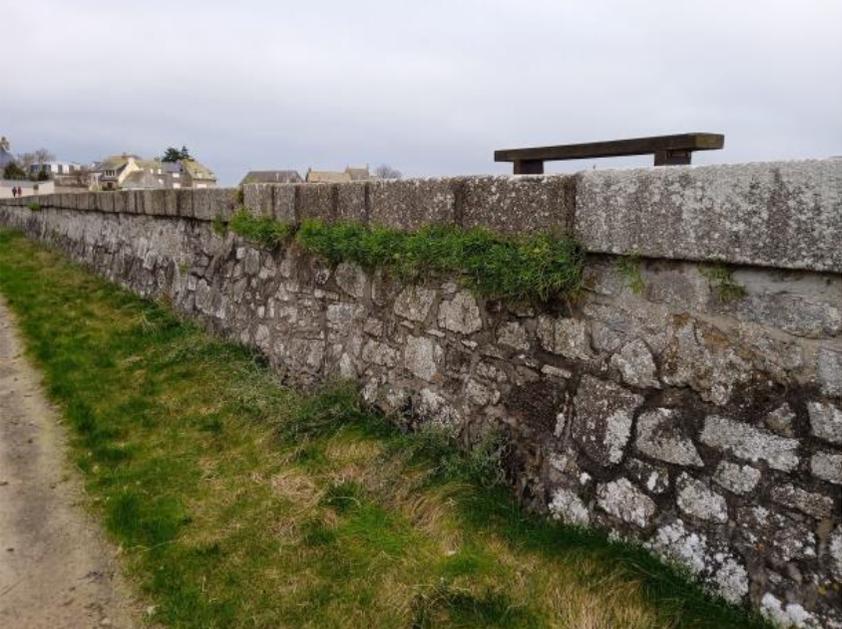
N°	Commentaires	Photo miniature	Latitude (D)	Longitude	Heure
024	Végétation (type criste-marine ou "Perce-pierre") développée sous le couronnement

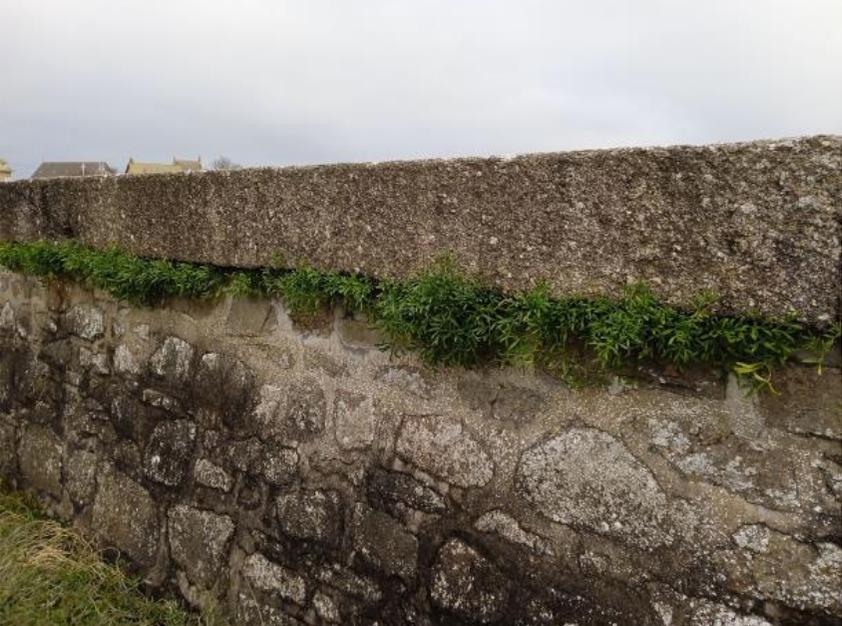
49,584018	-1,265305	15:26:53
025	Végétation (type criste-marine ou "Perce-pierre") développée sous le couronnement

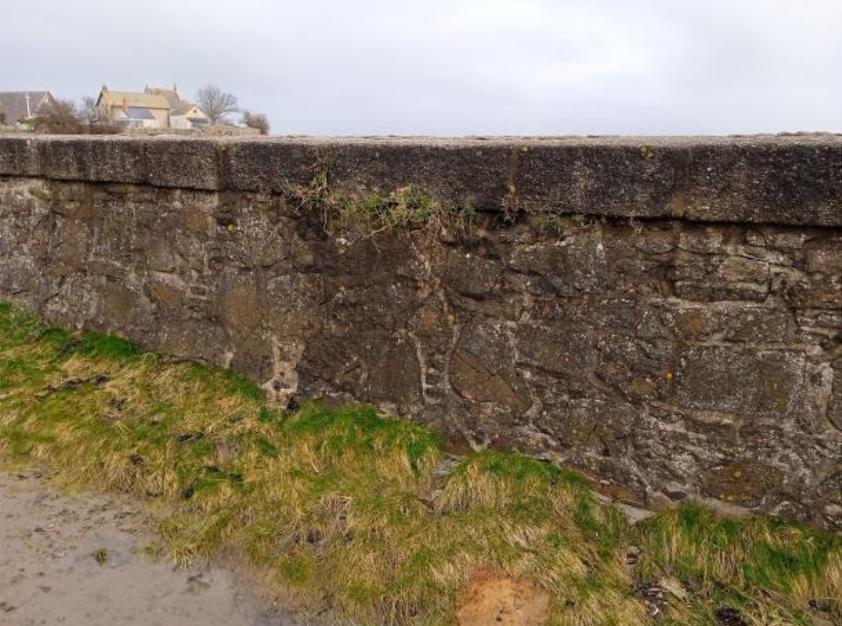
N°	Commentaires	Photo miniature	Latitude (D)	Longitude (D)	Heure (HH:MM:SS)
026	Végétation (type criste-marine ou "Perce-pierre") développée sous le couronnement

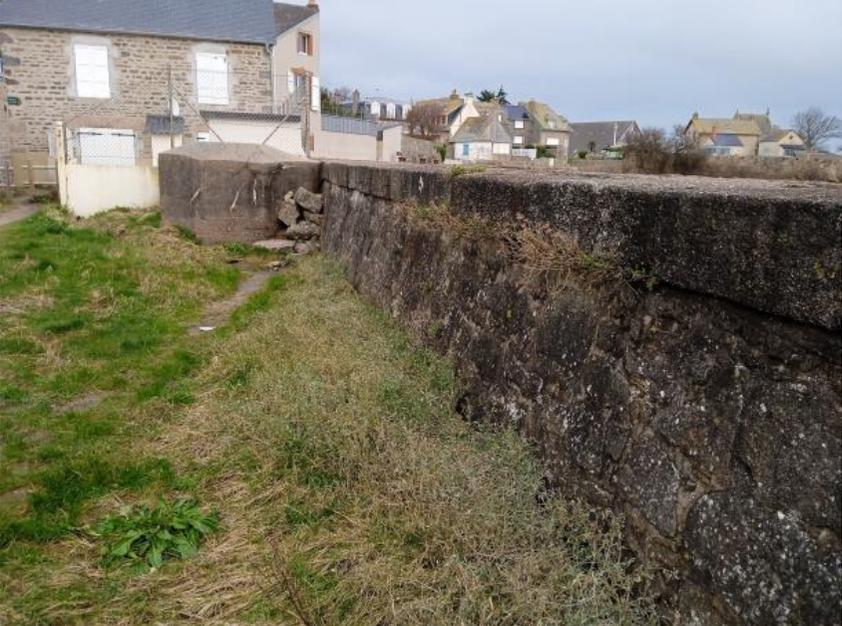
49,584458	-1,264715	15:29:35
027	Végétation (type criste-marine ou "Perce-pierre") développée sous le couronnement

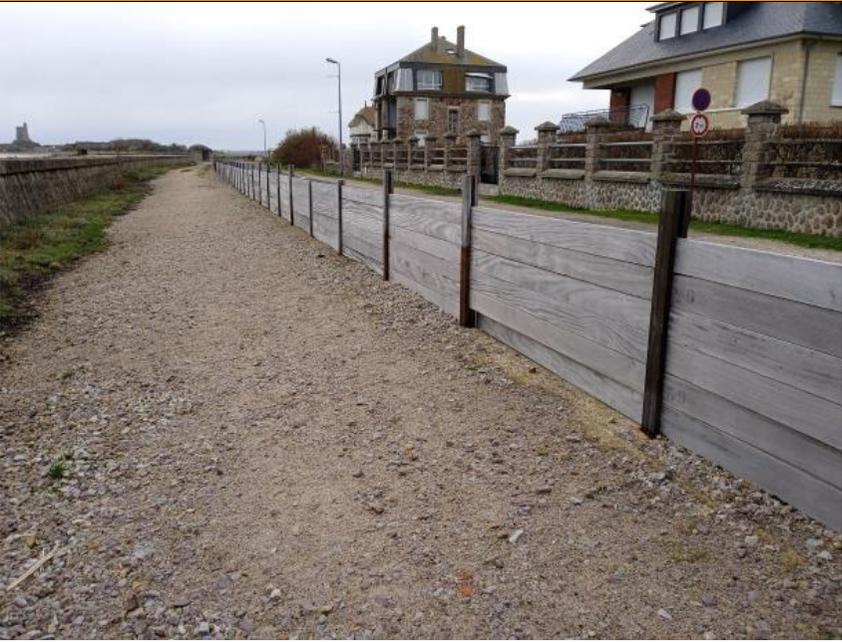
N°	Commentaires	Photo miniature	Latitude (D)	Longitude	Heure
028	Planches mises en œuvre par la commune (malgré les recommandations de la GEMAPI), pouvant renvoyer les paquets de mer vers la digue en cas de forte houle d'Est à Sud-Est

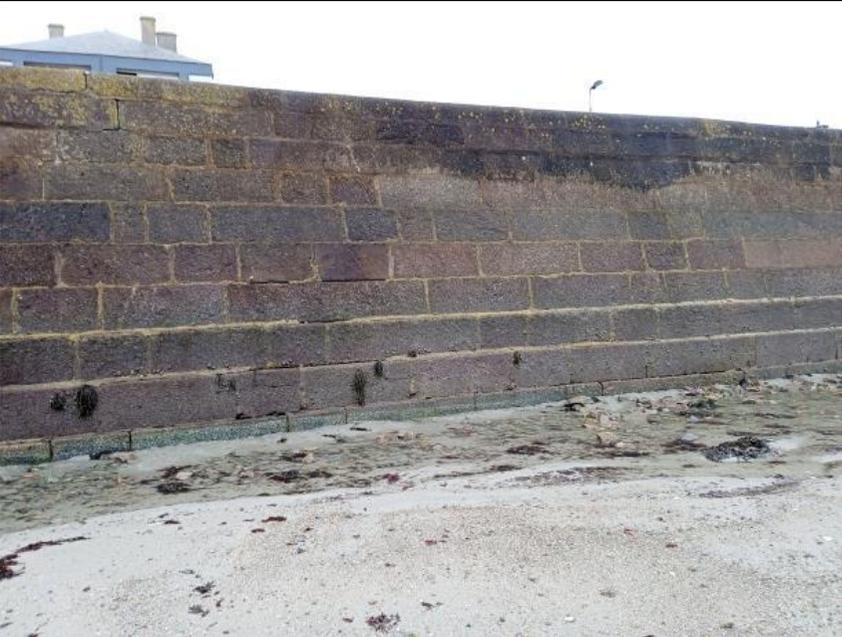
49,583393	-1,266067	15:31:51
029	Pan vertical côté mer : les pierres de tailles laissent parfois apparaître un peu de ressuyage lorsque les joints sont dégradés. (non visible lors de cette visite) Cela est le cas en quelques endroits dispatchés, le plus souvent au pied de l'ouvrage ou au sommet.

Enfin concernant le pan vertical côté mer, les pierres de tailles laissent parfois apparaitre un peu de ressuyage, lorsque les joints sont dégradés. Cela est le cas en quelques endroits dispatchés, le plus souvent au pied de l'ouvrage ou au sommet.
